Rekonštrukcia strechy administratívnej budovy hospodárskych objektov kaštieľa v Jablonici NKP č. ÚZPF 2482/3

PROJEKT PRE OHLÁSENIE STAVBY

Sprievodná a súhrnná technická správa

apríl 2019

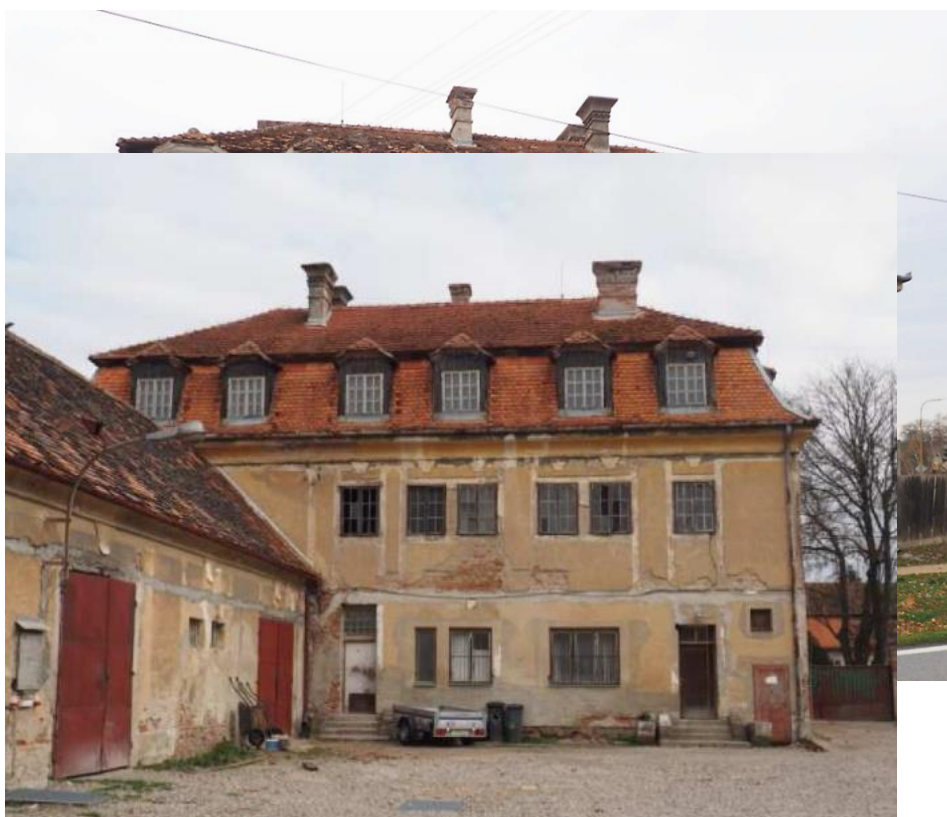
Obr. č.2 Pohľad na súčasný stav objektu od ulice Červenej armády.

Obr. č.3 Pohľad na súčasný stav objektu od strany hospodárskeho dvora

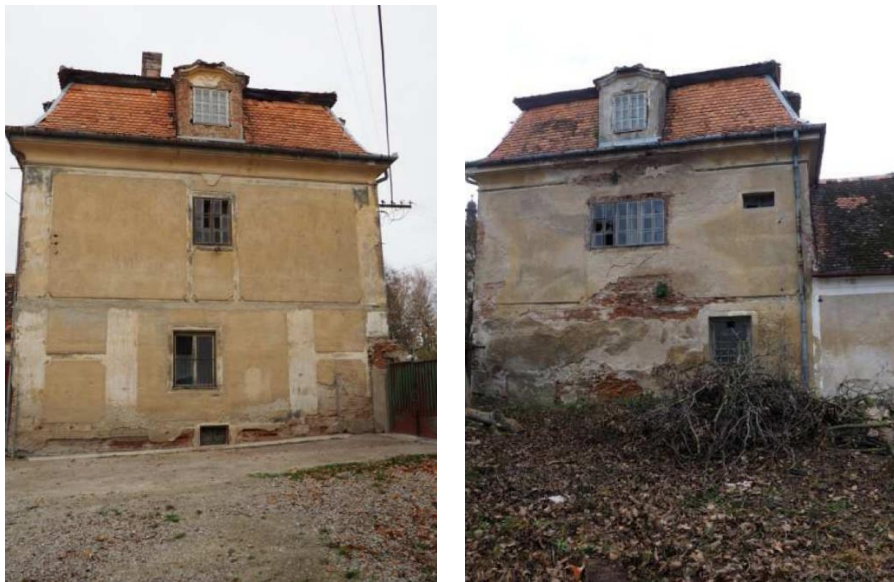
Obr. č.4 Pohľad na súčasný stav bočných fasád (južná a severná) objektu.

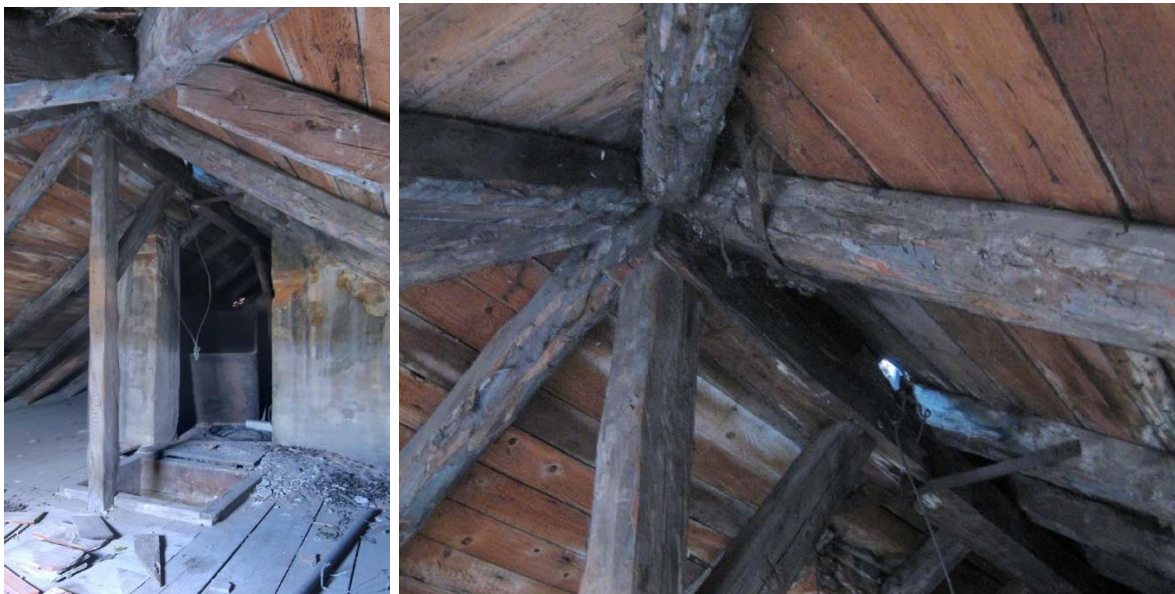
Konštrukcia krovu nad budovou je dvojúrovňová manzarda so stojatou stolicou. Dolná časť manzardy tvorí zobytnený priestor 2.poschodia, horná časť je otvorený podkrovný priestor. Väzné trámy sú osadené na pomúrnicach uložených na obvodových múroch 2.poschodia. Stĺpy so zavetrením sú kotvené do väzných trámov. Horná úroveň väzných trámov je súčasne aj trámovým stropom nad zobytneným podkrovím. Krokvy sú v dolnej časti začapované do väzných trámov, v hrebeni sú spojené na čap a dlab. Vážnice podopierajú krokvy. Priečne stuženie zabezpečujú trojuholníkové väzby, pozdĺžne stuženie je zabezpečené pomocou väzníc a zavetrovacích pásikov. Dolná časť konštrukcie je skrytá pod omietkami stien podkrovia. Zobytnené podkrovie je presvetlené vikiermi, ktoré sú drevenej konštrukcie a preomietané omietkou. To sa týka aj stien manzardy.

Obr. č.5 Pohľad na súčasný stav hornej časti krovu objektu.

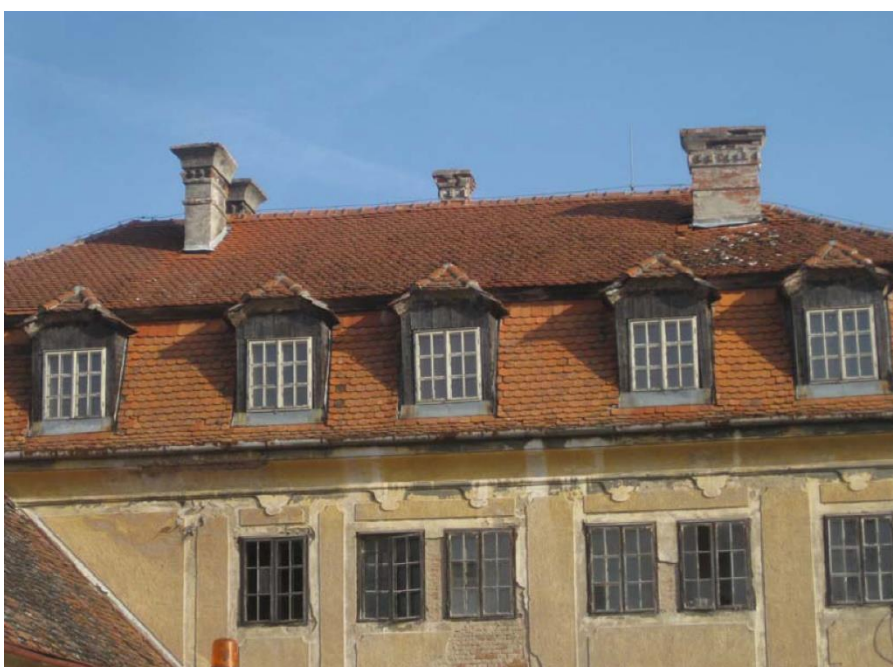
Budova správy hospodárstva je zastrešená manzardovou strechou so sedlovými vikiermi s malou polvalbou. Strecha je pokrytá pálenou krytinou - bobrovkou. Strechám dominujú pôvodné komíny. Obytné podlažie je Nad obytným západným krídlom je manzardová strecha, ktorej dolná časť je zobytnená a patrí 2.poschodiu. Izby v tomto podlaží sú presvetlené vikiermi otočenými na západnú, južnú a severnú stranu. Izby na východnej strane majú okná v štítovom múre medzi hmotami rizalitov. Nad rizalitmi sú strechy francúzske, čo je obdoba manzardovej konštrukcie len s iným sklonom strešných rovín. Stav strešnej krytiny - bobrovky je nevyhovujúci, škridla a latovanie je na hranici svojej

životnosti.

Obr. č.6 Pohľad na súčasný stav dvorovej časti strechy s vikiermi bez omietkových vrstiev

Po sanácii krovu, vikierov a komínových hlavíc bude na strešnú rovinu osadená kontaktná poistná hydroizolácia, kontralaty a nové laťovanie. Následne budú osadené klampiarske prvky oplechovania komínov, vikierov a ukončenia strechy s osadením hákov pre dažďové žľaby. Ako strešná krytina je uvažovaná pálená bobrovka s dvojitým kladením. Klampiarske prvky oplechovania komína, styku strechy s východným krídlom, dažďové žľaby a zvody sú navrhnuté z pozinkovaného plechu bridlicovosivej farby. Strecha bude vybavená bleskozvodom, ktorý nahradí pôvodný a bude prepojený s pôvodným bleskozvodom celého kaštieľa.

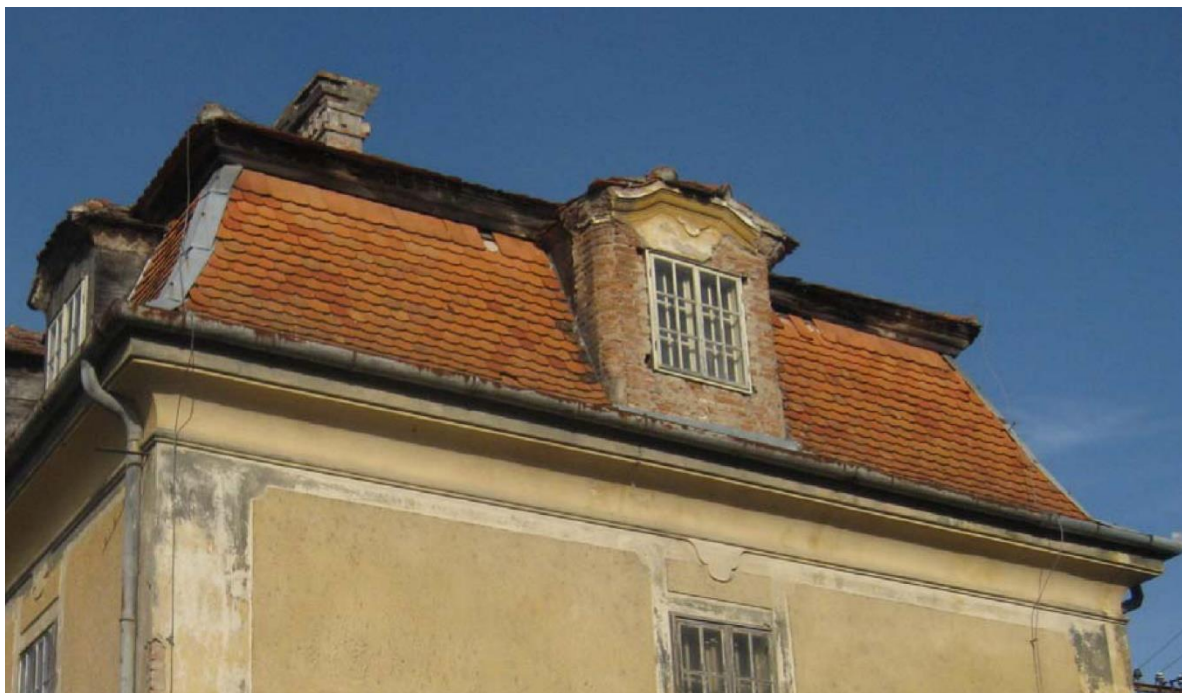
Obr. č.7 Pohľad na súčasný stav bočnej časti strechy s murovaným vikierom bez omietkových vrstiev.

Po odstránení krytiny a laťovania je potrebné prizvať statika skontrolovať stav krovovej konštrukcie. Prípadné narušenia krovu (statické alebo biologické) je potrebné podľa pokynov statika riešiť prípadnou výmenou, či protézovaním drevených prvkov a impregnáciou proti drevokaznému hmyzu a hubám. Rovnako je potrebné pristúpiť k sanácii profilovanej drevenej rímsy deliacej hornú a dolnú časť manzardovej strechy a drevených vikierov – prípadné narušené drevené prvky riešiť výmenou. Exteriérové plochy vikierov boli v minulosti omietané a zdobené zalomenou rímsou, rámovaním okien, lizénami a klenákom. Členiace prvky omietky boli hladené bielej farebnosti, ostatné plochy mali zdrsnený povrch s okrovou farebnosťou. Výzdoba čiastočne zachovala len na 7 zo 16 vikierov strechy. Existujúce je potrebné zachovať, zdokumentovať, umelecko-remeselne obnoviť pod dozorom reštaurátora (fixovať a separovať staršie spodné vrstvy, očistiť, stabilizovať, doplniť chýbajúce časti a plochy.) Chýbajúce vrstvy na vikieroch zhotoviť ako kópie existujúcich.

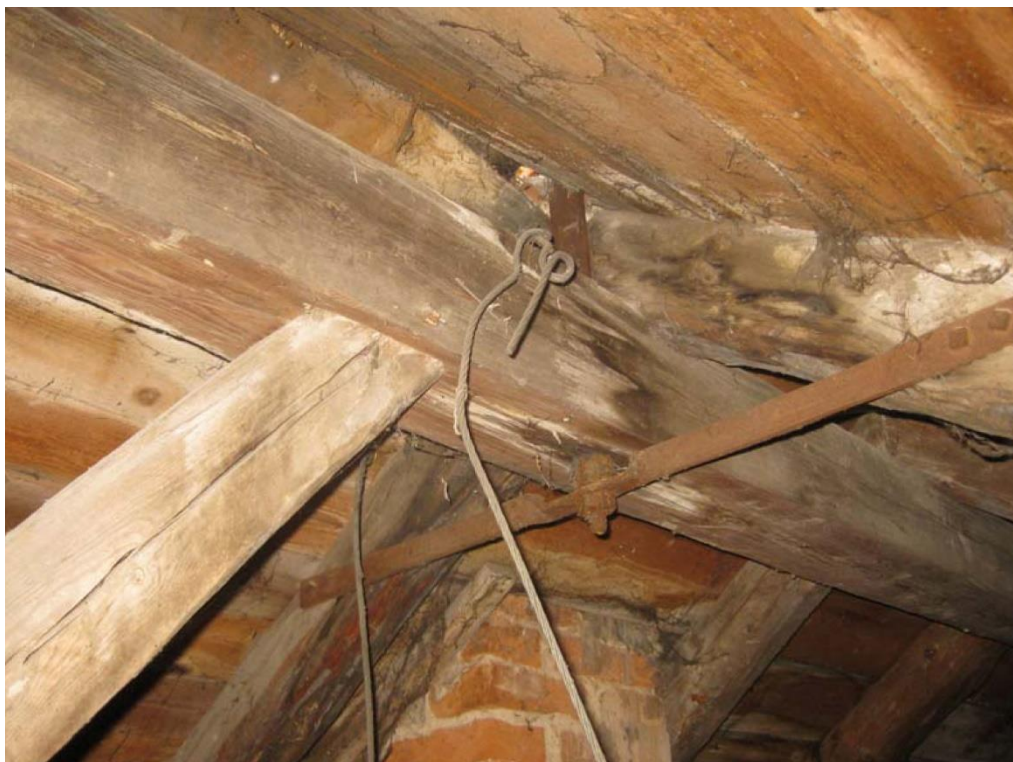
Projekt predpokladá v rozpočtovej časti navýšenie nákladov na sanáciu poškodených častí krovu, ich presnú špecifikáciu, posúdenie a návrh sanácie ponecháva na statika, ktorý musí byť na miesto prizvaný po odkrytí keramickej krytiny. Z doterajšej obhliadky je zřejmé. Že konštrukcia krovu je vážne poškodená v mieste, kde zatekalo cez deštruované strešné okno, lokálne poškodenia sú najmä v miestach povypádávanej

bobrovky, skorodovanej klampiariny, prechodu nástrešných prvkov cez strešný plášť. Konštrukcia ako celok je zatiaľ staticky funkčná. Stav žlabov a zvodov je narušený. Žľaby sú na viacerých miestach sú

Obr. č.8 Pohľad na zatečené a narušené časti krovu
